**Seminar für Sachverständige
Prag 2012**

**Schäden an Biogasanlagen,
die mit ESE Fangeinrichtungen
„geschützt“ waren**

Dipl. Ing. Jiří Kutáč
Vorsitzender Tschechischen Sachverständigenkammer

Biogasanlage in Malsice in CZ - Explosion und Feuer

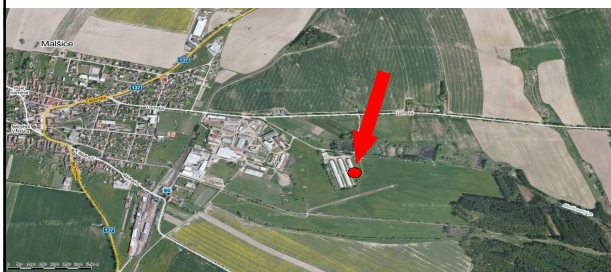
Angemeldet am Telefon 112: 22. 6. 2011 in 19:59 Uhr
 Anfahrt des Feuerwehr HZS PS Tabor: 20:23 Uhr
 Schädenshöhe: 4 428 771 CZK

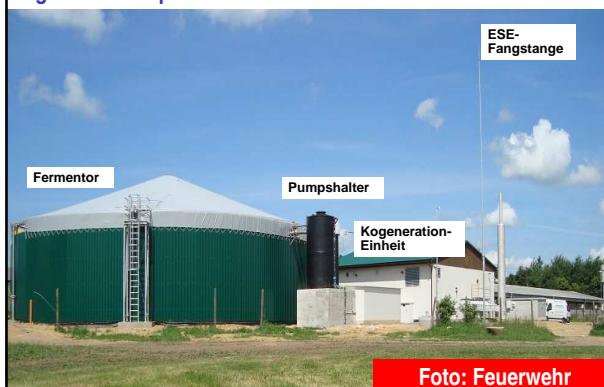
Biogasanlage in Malsice in CZ – Lage vor der Explosion und Feuer

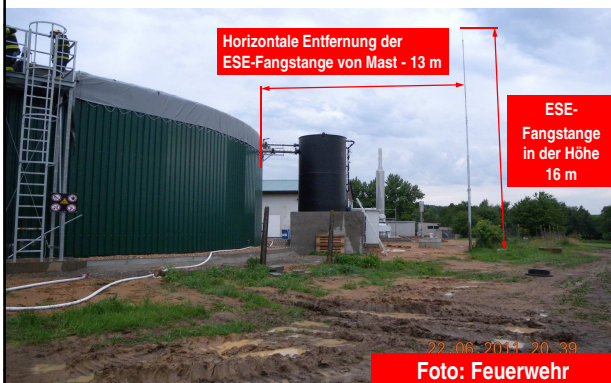
Position der Fermentor versus ESE-Fangstange der Biogasanlage in Malsice in CZ

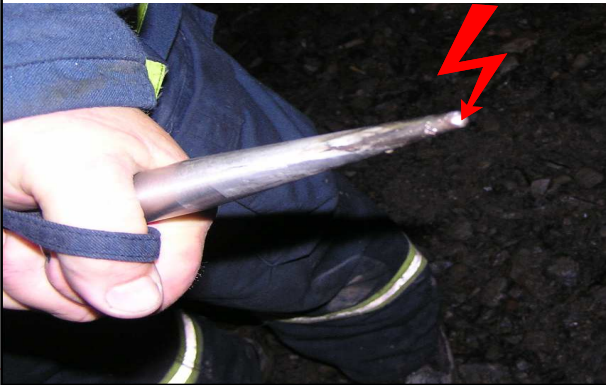
Blitzanschlagpunkt an ESE-Fangstange

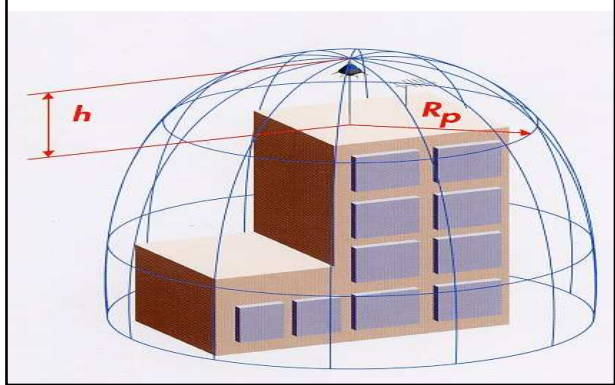
Konstruktion geschützter Raum der Fangeinrichtung nach NF C 17-102

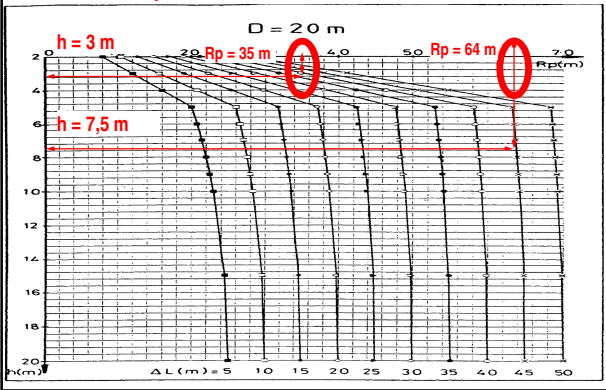
Kontrolle der Fangeinrichtung nach NF C 17-102
Schutzradius $R_p = 35\text{ m}$ und 64 m

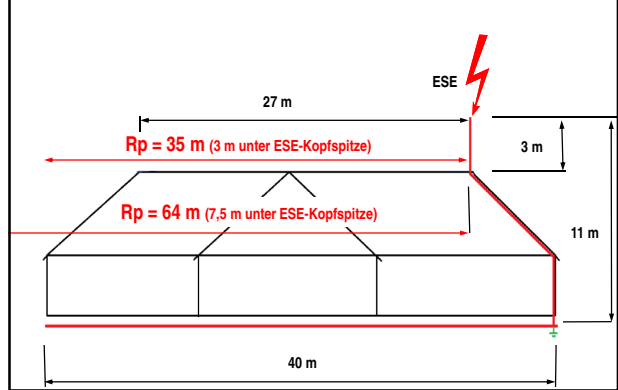
Kontrolle der Fangeinrichtung nach NF C 17-102
Schutzradius $R_p = 35\text{ m}$ und 64 m

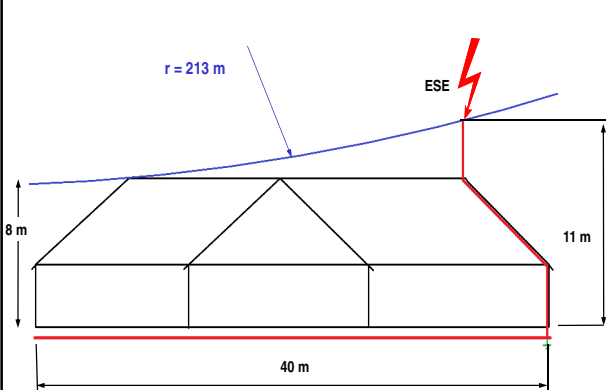
Kontrolle der Fangeinrichtung nach CSN EN 62305-3, ed.2
Radius der Blitzkugel $r = 213\text{ m}$ für 111 kA

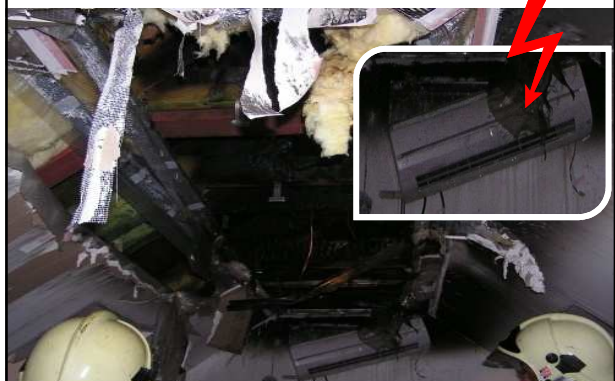
Keinen Trennungsabstand zwischen Fangeinrichtung und innere Elektroinstallation (z.B. Klimaanlage) ist beobachtet

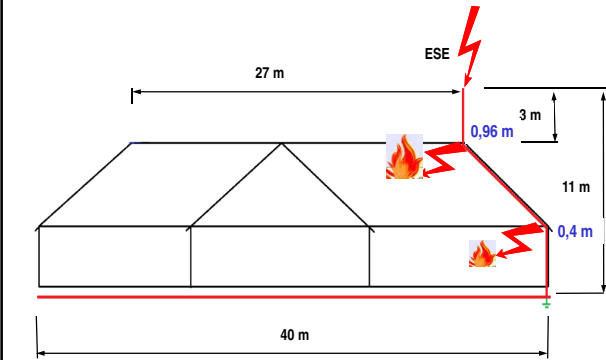
Keinen Trennungsabstand zwischen Fangeinrichtung und innere Elektroinstallation (z.B. Klimaanlage) ist beobachtet

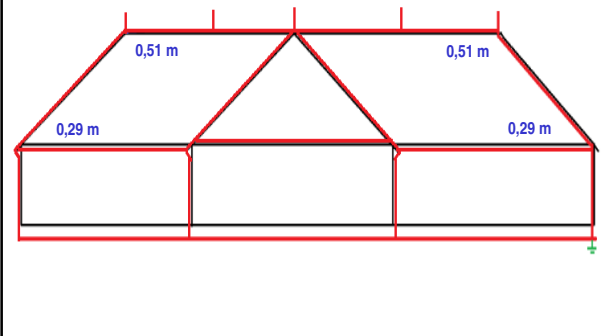
verbranntes Dach des Hotels nach dem Blitzanschlages

Neuen Zustand – Der Blitzschutz des Hotels ist nach CSN EN 62305-1 bis 4 durchgeführt
