**Seminar für Sachverständige
Prag 2012**

**Schäden an Biogasanlagen,
die mit ESE Fangeinrichtungen
„geschützt“ waren**

Dipl. Ing. Jiří Kutáč
Vorsitzender Tschechischen Sachverständigenkammer

Biogasanlage in Malsice in CZ - Explosion und Feuer

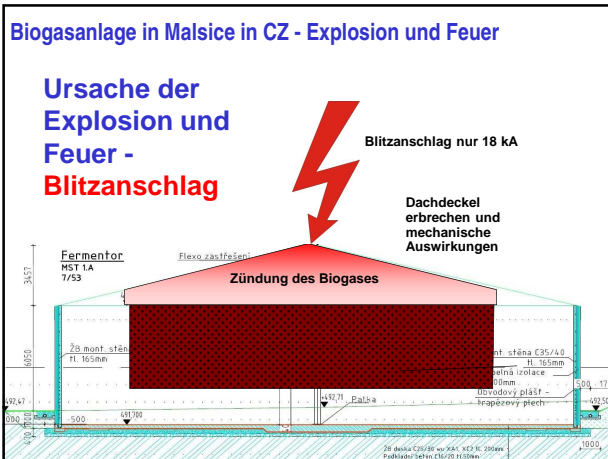
Risikos von Verletzungen oder sogar zum Tod

10 Minuten vor dem Blitzanschlag im Fermentor haben 4 Mitarbeitern der Montagefirmen am Fermentor gearbeitet.

Sie hatten viel glück, weil es zu regnen begann und sie flüchtete aus dem regen.

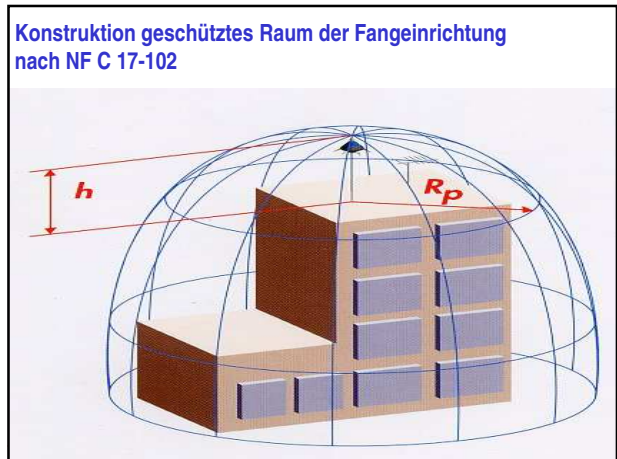
Blitzanschlag in Entfernung **26 m** von ESE-Fangstange.

Dabei Schutzradius von ESE nach NF C 17-102-Rp=**62 m**.

Der Blitz hat direkt in der Mitte geschützes Raumes der ESE-Fangstange.

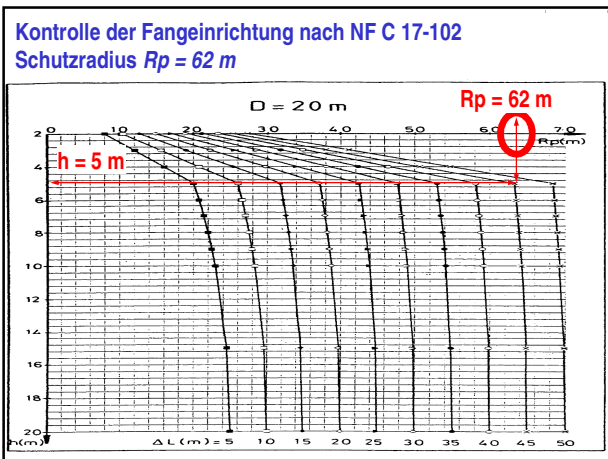
Beschädigtes Fermentor durch den Blitzanschlag in geschütztem Raum von ESE - die Biogasanlage in Malsice in CZ

ESE-Fangstange

Digestat

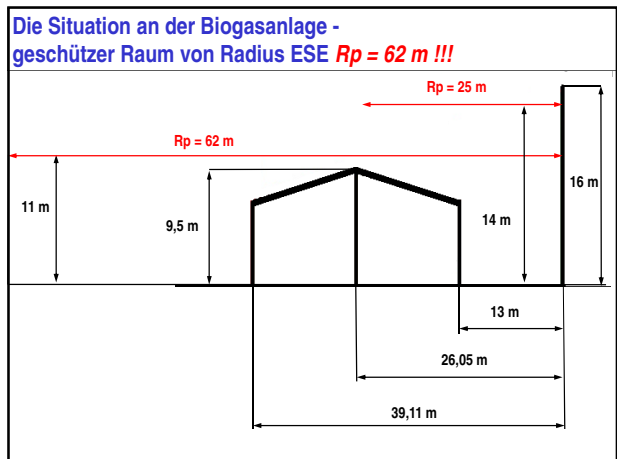
Beschädigtes Fermentor durch den Blitzanschlag in geschütztem Raum von ESE - die Biogasanlage in Malsice in CZ

tragender Holzmast

Manipulations-Kette

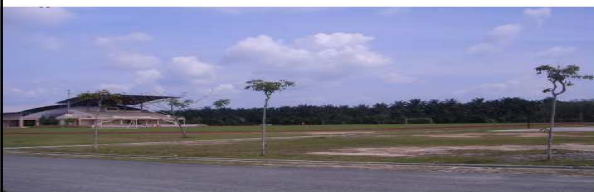
Malaysia, März 2012, Prof. Hartono – Tod des Student im Schutzbereich der ESE nach dem Blitzanschlag

DEATH AT THE STADIUM
 REPORT ON THE FATAL USE OF AN EARLY STREAMER EMISSION LIGHTNING ROD IN MALAYSIA

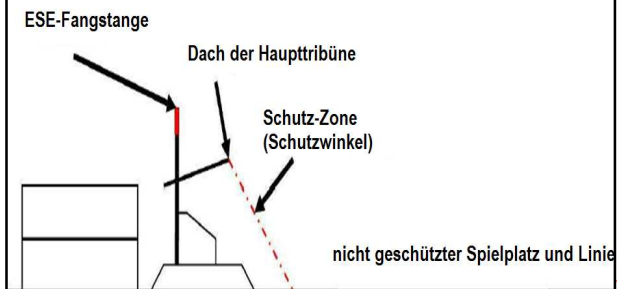
Malaysia, März 2012, Prof. Hartono – Tod des Student im Schutzbereich der ESE nach dem Blitzanschlag
